Mikrostruktura alkalicky aktivovaného popílkového pojiva v POPbetonu[®]

Rostislav Šulc¹, Pavel Svoboda²

1 Analýza struktury geopolymerního pojiva na bázi alkalicky aktivovaného popílku

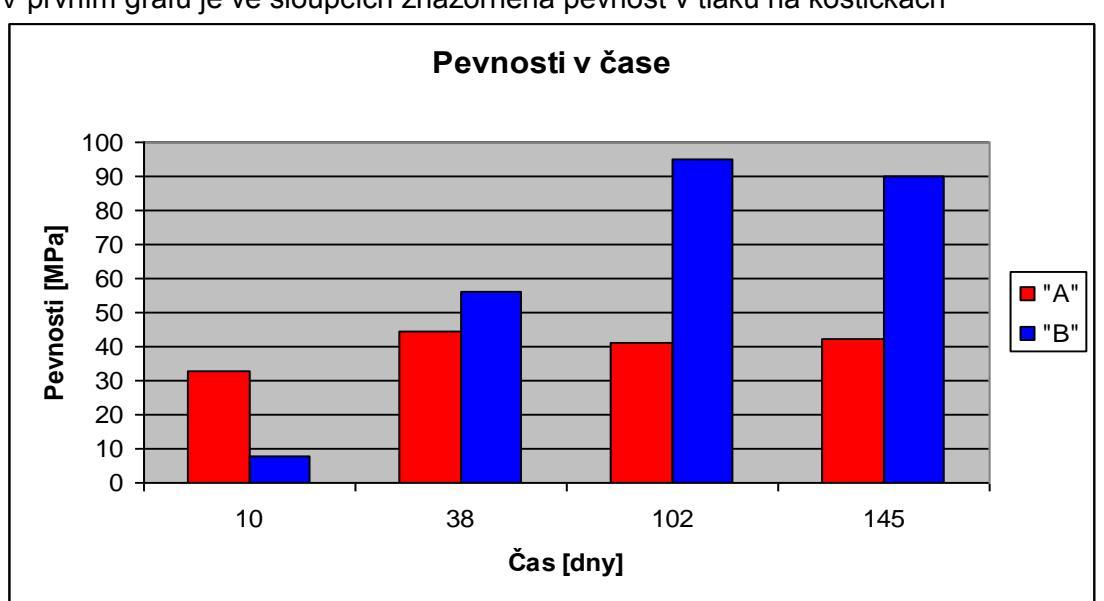
V prvním grafu je ve sloupcích znázorněna pevnost v tlaku na kostičkách

Ukazuje se, že "studená" cesta má bohužel velmi pomalý náběh pevností, avšak v čase pevnosti velmi rostou. Zatímco temperovaná verze má od počátku průběh skoro lineární, od 40-tého dnu se pevnosti v tlaku příliš nemění, u "studené" verze je nárůst pevností dobře pozorovatelný až do 90-tého dne. Konečná pevnost je více než dvakrát taková než u temperované varianty. V tomto případě jsme se dostali až za 90 MPa. Pak se již zdá, že pevnost nestoupá ani neklesá (v rámci chyb měření). U temperované varianty je patrný nárůst pevností hlavně do 40-tého dne stáří vzorku. Pak je již průběh prakticky lineární.

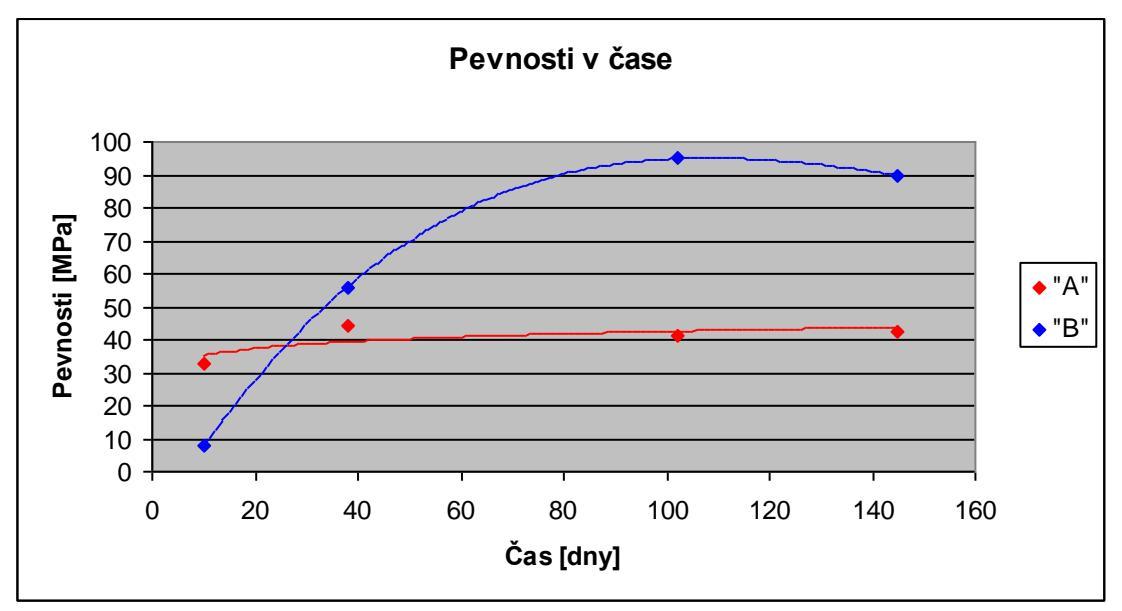
V dalším je již časová osa v lineárním měřítku a hodnoty jsou proloženy křivkami

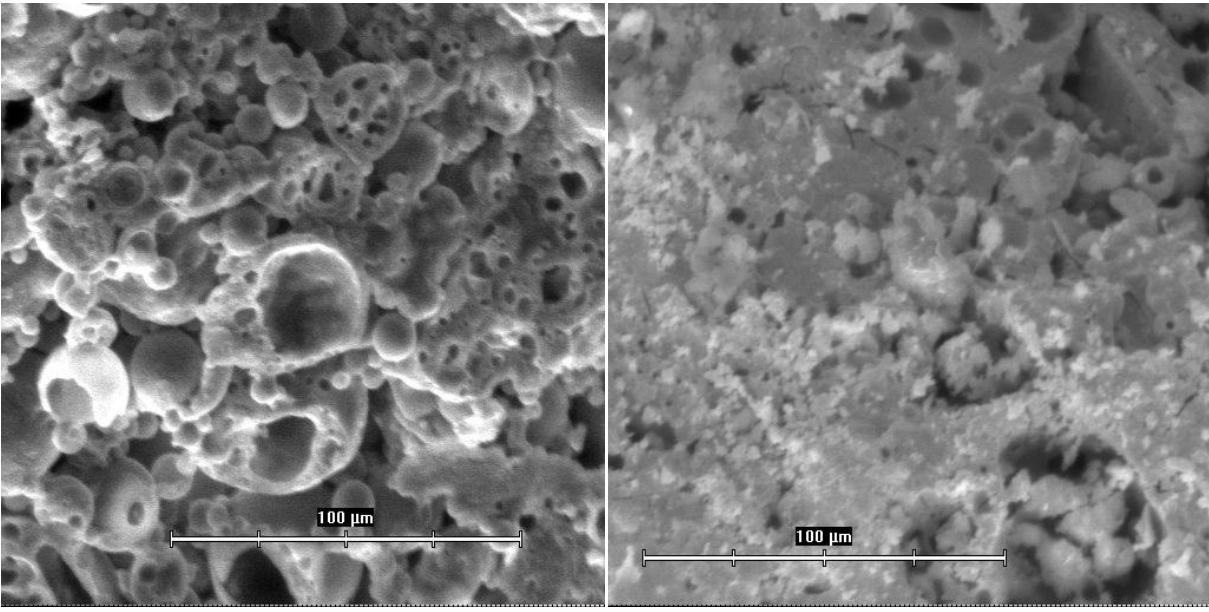
Obr.1 – Struktura lomu vzorek 1

Nejprve byly zhotoveny snímky všech vzorků při zvětšení cca. 1310 krát. Ve všech případech šlo o strukturu v ploše lomu. Na obrázku 1 je dobře vidět velice členitá vnitřní struktura aktivovaného popílku s intenzifikátorem tvrdnutí za studena (vzorek 1). Velice snadno se dají rozeznat větší zrníčka popílku, která jsou po okrajích navzájem slepena. Velice zarážející je na první pohled patrná značná pórovitost a mezerovitost v celé struktuře. Na obrázcích 2 a 4 je zachycena struktura lomové plochy popílkového pojiva s intenzifikátorem tvrdnutí, které bylo připraveno temperováním (vzorek 2). Je patrné, že oproti vzorku 1 je tato struktura více slinutá. Jednotlivá zrníčka popílku jsou v celé struktuře obklopena hmotou. Přesto je vidět značná pórovitost struktury, avšak jiného typu než na obr. 1. Dalo by se říci, že v tomto případě tvoří póry jakési uzavřené struktury a zbytky po vnitřkách zrníček popílku. U větších zrníček popílku na obr. 2 je patrná popraskaná vnitřní "slupka". Na obrázku 3 je opět lomová struktura popílkového pojiva připraveného temperováním, tentokrát ale bez intenzifikátoru tvrdnutí (vzorek 3). Zdá se, že struktura vykazuje menší pórovitost než u vzorku 2. Jinak je ale vzorku 2 velmi podobná.

Tento rozdíl může být dán i tím, že vzorek 3 byl připraven ve formě a vibrován, narozdíl od vzorku 2, který byl ponechán volně....

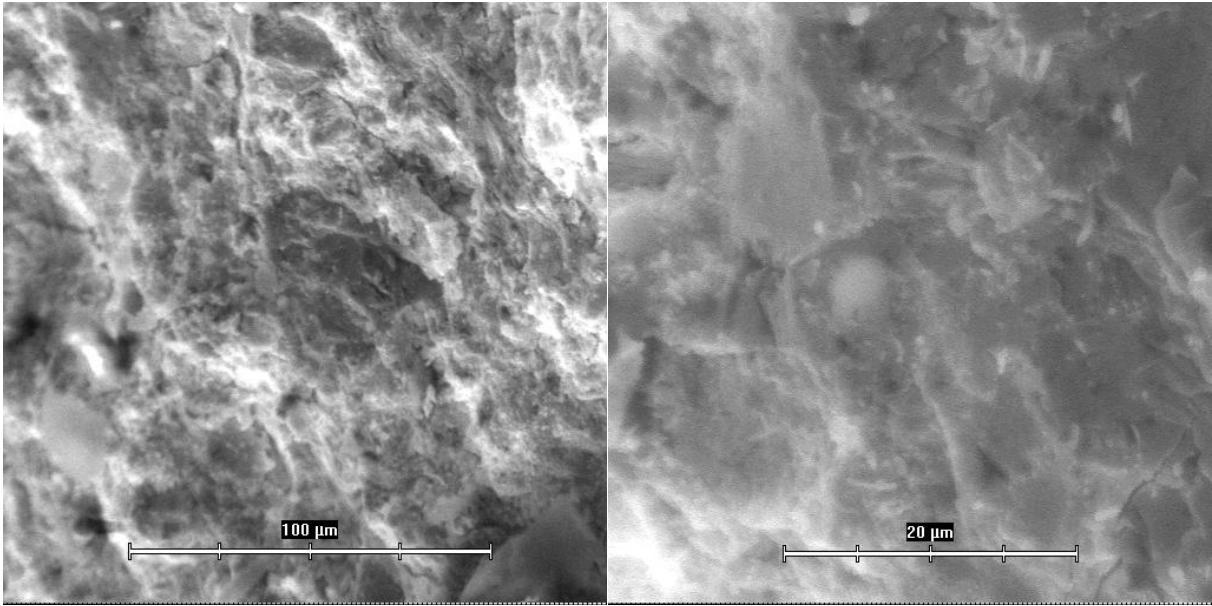
Obr.5 – Struktura lomu cement CEM I 42,5

Na obrázku 5 je pro srovnání uvedena lomová struktura cementového pojiva opět ve zvětšení 1350 krát. V tomto případě není vidět žádná výrazná mezerovitost či pórovitost ve struktuře. Celá hmota se jeví jako výrazně kompaktnější. Oproti předchozím vzorkům je tedy jasně vidět zcela odlišná vnitřní struktura hmoty. Bal tedy zhotoven i snímek lomu při zvětšení 5500 krát. I zde je patrná jasně kompaktní struktura bez trhlinek.

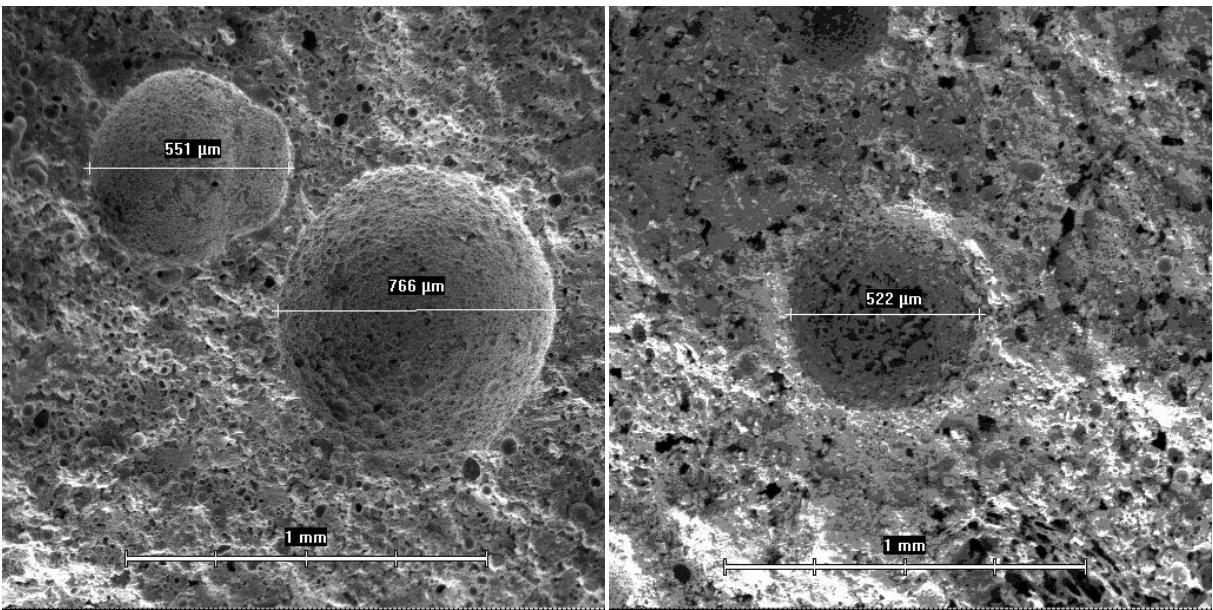
Obr.7 – Struktura lomu vzorek 1

Po prozkoumání snímků byly zhotoveny celkové náhledy na strukturu vzorků v menším přiblížení, tak aby byly odhaleny i případné rozdíly struktury na vyšší úrovni zmenšení. Tentokráte bylo voleno zvětšení 135 krát. Ve všech třech případech je však struktura velmi podobná, ať už se jedná o vzorky připravené temperováním nebo o vzorky připravené "za studena". Ve všech vzorcích byly objeveny podobné poruchy struktury ve tvaru pravidelných koulí. Nepotvrdil se tak původní předpoklad, který předpovídal vznik bublin pouze v temperované verzi (vzorek 2). Tělesa, která byla temperováno totiž skutečně zvětšila svůj objem a bylo potřeba tento jev objasnit. Při přípravě temperováním totiž dochází k rychlejšímu průběhu alkalické aktivace (geopolymerní reakce). Byl zde i předpoklad vzniku plynných složek geopolymerní rekce a rychlejšímu odpaření vody obsažené v aktivátorech. Jelikož ale byly poruchy struktury ve formě bublin objeveny i u vzorků vyrobených "za studena", bylo potřeba tento předpoklad přehodnotit. Bubliny velikosti kolem 0,5 mm v hmotě aktivovaného popílku, tak musíme přisoudit nedokonalému zpracování popílkové kaše. Tyto poruchy se vyskytovaly i u vzorku, který byl ve formě vibrován.

Dá se tedy předpokládat, že ani důkladné zpracování tyto poruchy, způsobené pravděpodobně zavlečením vzduchu při míchání směsi, zcela neodstraní. V tomto směru bude potřeba ještě dalších měření, jejichž výsledkem by mělo být kvantifikování množství těchto bublin v závislosti na způsobu a délce zpracování. V tomto ohledu bude jistě zajímavé sledovat i vliv množství vody v kompozici. Zůstává však experimentálně ověřenou pravdou, že vyšší množství vody má negativní vliv zejména na pevnosti, ale i další vlastnosti této hmoty.

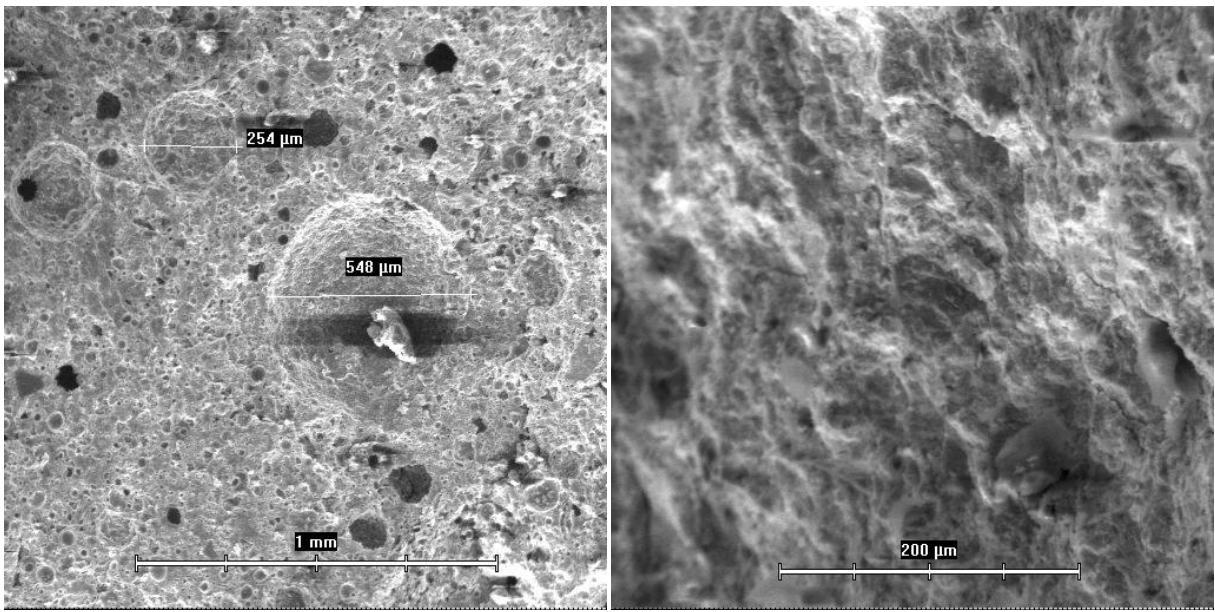
Obr.8 – Struktura lomu vzorek 2

Pro porovnání byl zhotoven i snímek cementového pojiva, kde se však ani při zvětšení 560 krát neobjevily žádné podobné poruchy struktury.

Opět lze konstatovat, že vzhledem k cementovému pojivu má i na této mikroskopické úrovni aktivovaný popílek značné fyzikální rezervy ve své struktuře, která je těmito poruchami značně oslabena.

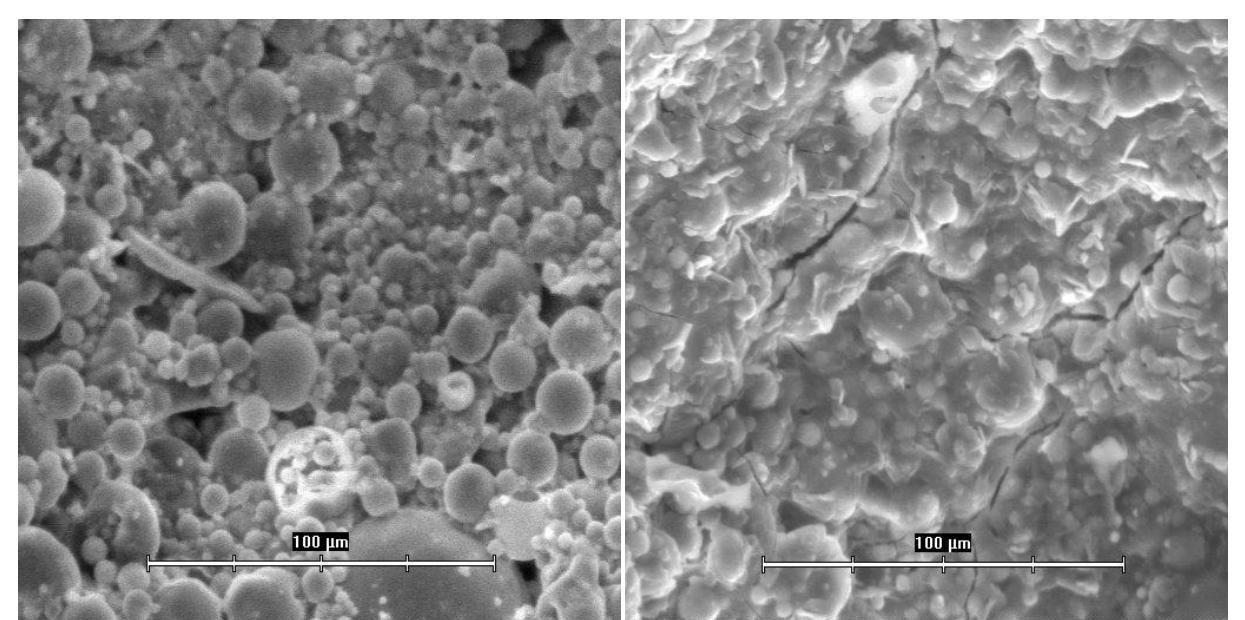
Obr.11 – Struktura volného povrchu vzorek 1 Obr.12 – Struktura volného povrchu vzorek 2

Na dalších snímcích jsme se zaměřili na vnitřní strukturu v "bublinách". Tentokráte při zvětšení cca. 1310 krát. Tuto strukturu lze označit za volný povrch, neboť nebyl při svém vytvoření omezen žádnou okolní překážkou.

Hned na první pohled byly patrné rozdíly mezi temperovanou (vzorek 1) a netemperovanou (vzorek 2) verzí. Zatímco u temperované verze byla patrná jasně slinutá struktura u netemperované verze se povrchová struktura jevila spíše jako slepenec jednotlivých zrníček popílku. Opět zde byla patrná značná mezerovitost a pórovitost, což významně korespondovalo se strukturou na lomových plochách. U temperovaného vzorku 3, který byl zpracován ve formě pomocí vibrace připomínal volný povrch kombinaci obou dvou předchozích. Na slinutém podkladu jsou nalepena jednotlivá zrníčka.

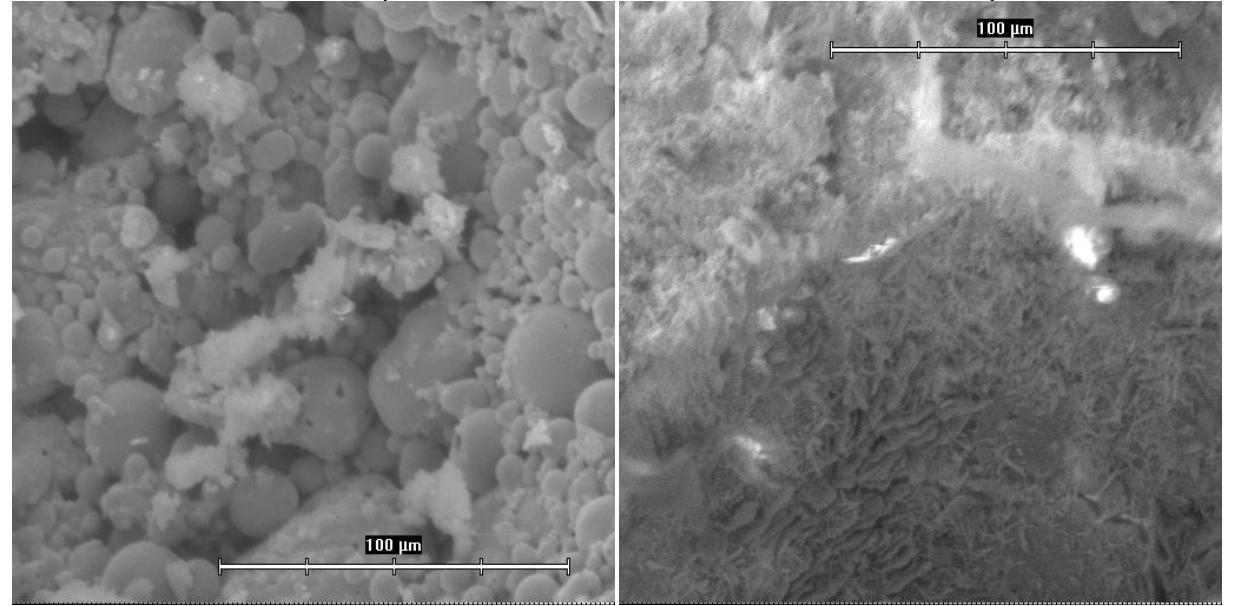
Obr.13 – Struktura volného povrch vzorek 3

Opět jsme porovnali i se snímkem ze vzorku cementového pojiva. I při tomto zvětšení ale působí volný povrch cementu jako kompaktní celek.

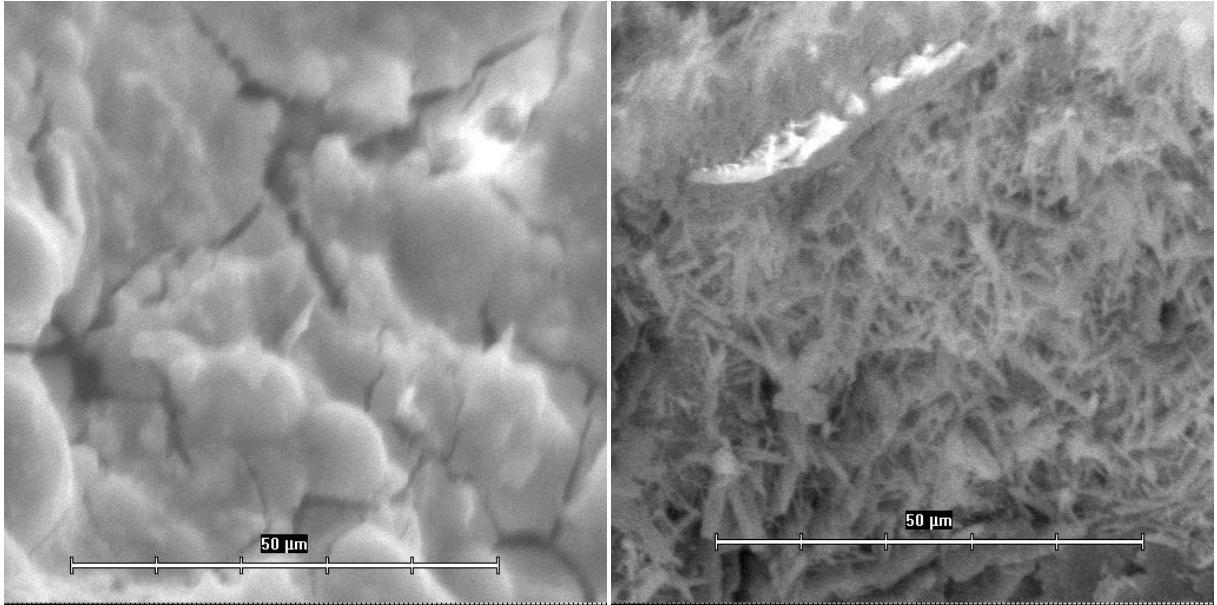
Obr.15 – Struktura volného povrchu vzorek 2 Obr.16 – Struktura volného povrchu cement CEM I 42,5

Zaměřili jsme se tedy ještě více na temperovaný vzorek 2 a cement. snímky 15 a 16 jsou pořízeny při zvětšení 3200 krát.

Při tomto zvětšení je jasně patrná popraskaná slinutá struktura popílkového pojiva. Povrch vypadá velice kompaktně a je porušen řadou mikrotrhlin o kterých se domníváme, že vznikly při temperování tělesa. U kontrolního cementového vzorku je při tomto zvětšení již jasně patrná síť krystalků tvořících strukturu cementového pojiva.

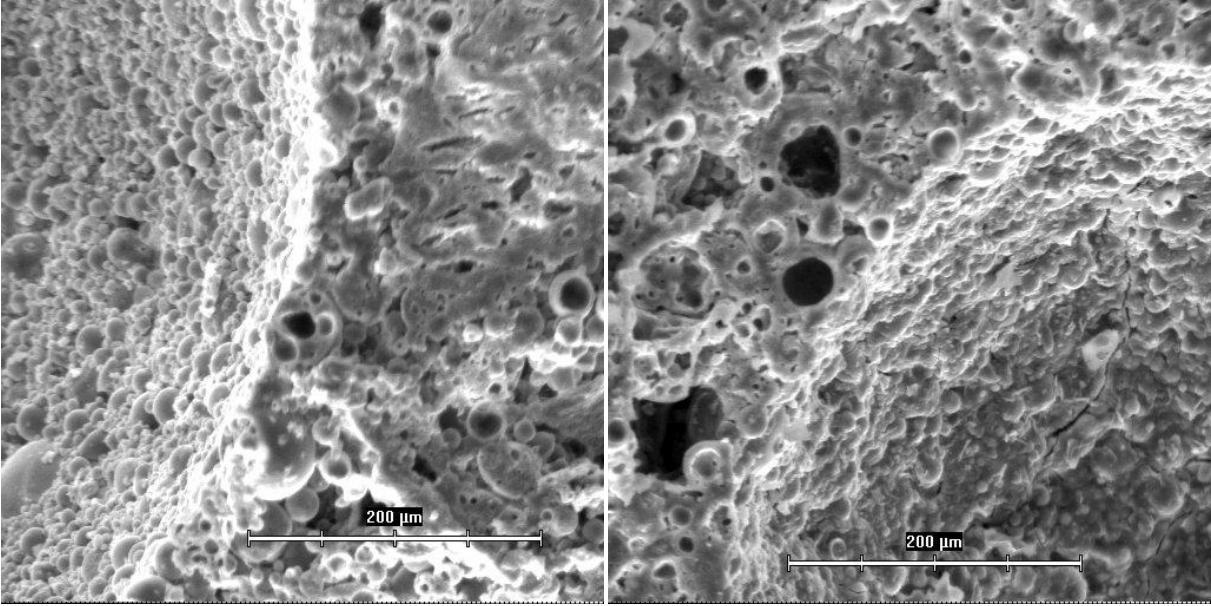
Obr.17 – Rozhraní vzorek 1

Pro porovnání na rozhraní volného povrchu a struktury v lomu byly zhotoveny další srovnávací snímky. Při zvětšení 550 krát se ve strukturách na této úrovni zvětšení nejeví žádné výraznější rozdíly. Při podrobnějším zkoumání je možné si všimnout jednotlivých zrníček popílku, která jsou v místech lomu u vzorků 2 a 3 výrazněji vázána do struktury než je tomu u vzorku 1 (netemperovaný).

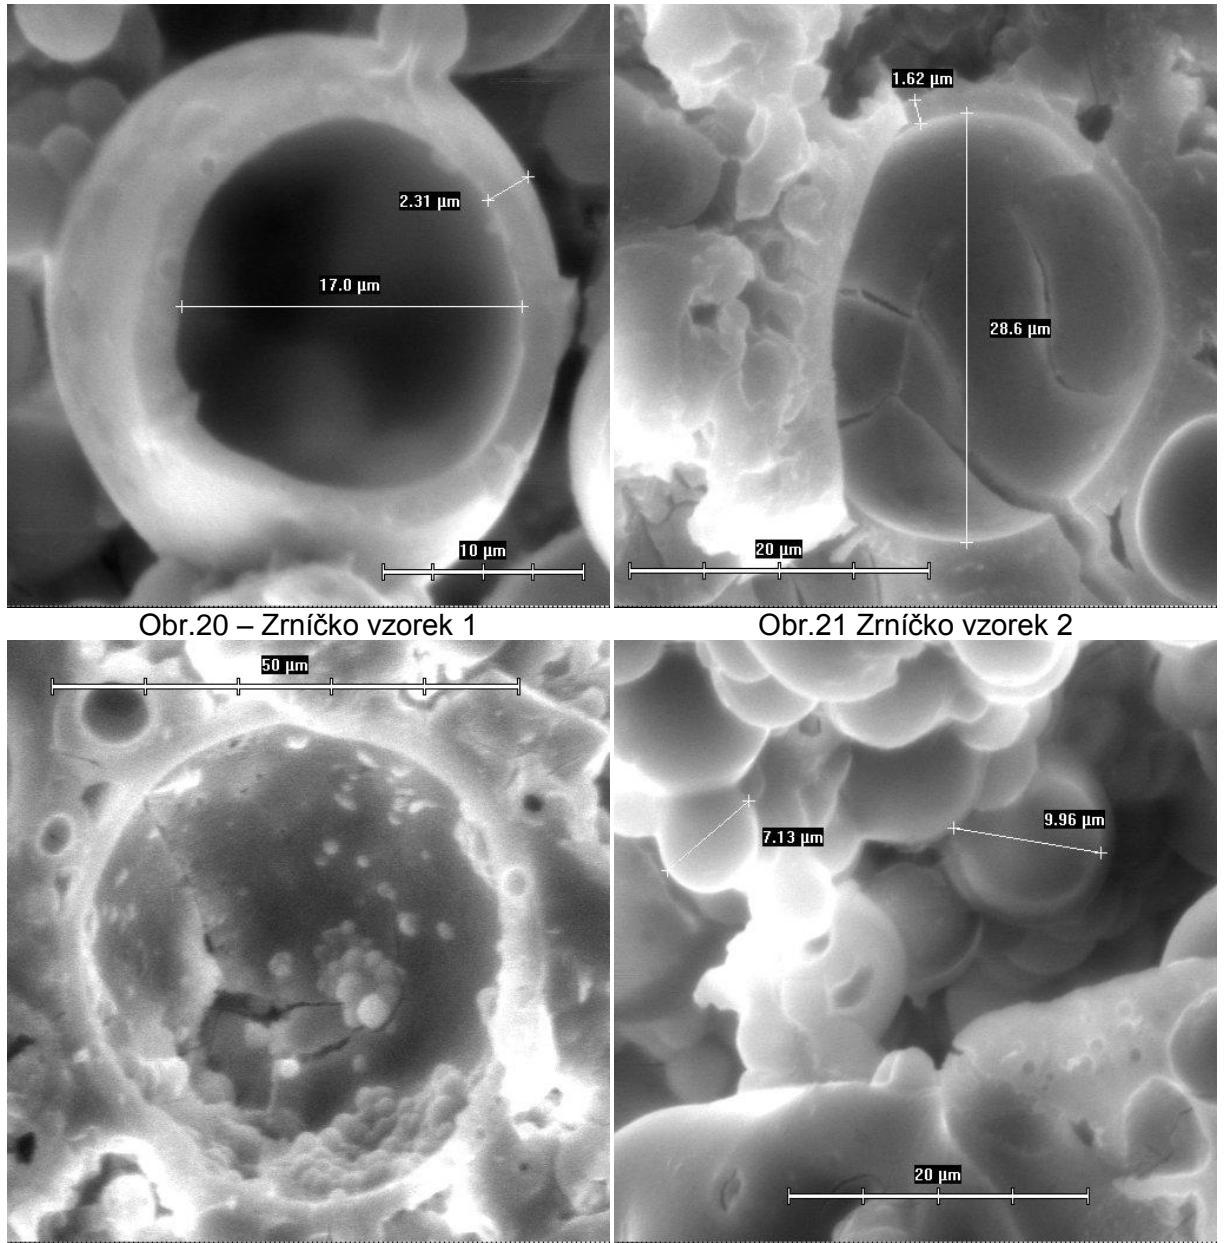
Obr.22 – Zrníčko vzorek 2

Na dalších snímcích jsme se pokusili zachytit elementární stavební prvky aktivovaného popílku (geopolymerní hmoty). Předpokládali jsme, že ne všechna zrníčka popílku se při působení alkálií rozpustí. Nezreagované zbytky zrníček by pak v podobě jakýchsi slupek (tvořených prvky, které nevstupují do geopolymerní reakce) měly zůstat a vytvářet tak jakousi základní kostru celé hmoty. Obrázek 20 je tentokráte ve zvětšení 7500 krát, obrázek 21 ve zvětšení 5600 krát, obrázek 22 je zvětšen 3500 krát. Dále je připojen obrázek 23, který je detailním pohledem na část lomové plochy temperovaného vzorku 2. Tento je ve zvětšení 5600 krát.

Na obrázku 20 je tedy zrníčko netemperovaného vzorku 1 v lomové ploše vzorku. Je zřetelné, že zrníčko je uvnitř duté a jeho skořápka není porušena prasklinkami. Je možné si všimnout poměrně tlusté skořápky, v poměru asi 1:10 (stěna ku průměru zrníčka) i toho, že zrníčko je po obvodě do struktury hmoty vlepeno jen bodově, což koresponduje s obrázkem 1. Naproti tomu na obrázku 21 a 22 je dobře vidět jak v temperovaném vzorku 2 jsou zrníčka popílku do struktury hmoty dobře "zatavena". Kolem zrníček se tvoří kompaktní část popílkové hmoty. I stěna zrníček je poměrně slabší asi 1:18. Dále je možné si na obou snímcích temperovaného vzorku všimnout jasně porušené skořápky. Prasklinky jsou velice podobné těm, které jsou vidět na volném povrchu vzorku 2. Viz obrázky 12 a 15. Tyto porušené skořápky mohou být do jisté míry též odpovědí na pevnostní charakteristiky temperovaných aktivovaných popílků. Zde je totiž průběh pevností v čase v podstatě konstantní na rozdíl od netemperovaných aktivovaných popílků, kde pevnost v čase narůstá až do cca. stého dne stáří vzorku.
